## Prüfbericht

Betreff: ***Mall-Cavi-Sickerkammer***  
Tragfähigkeitsnachweis für Schwerlastwagen  
(SLW 60) nach DIN 1072

Berichtsnummer: 10 30 64 0003      Berichtsdatum: 01.02.2010  
Textseiten: 4  
Anlagen: 3

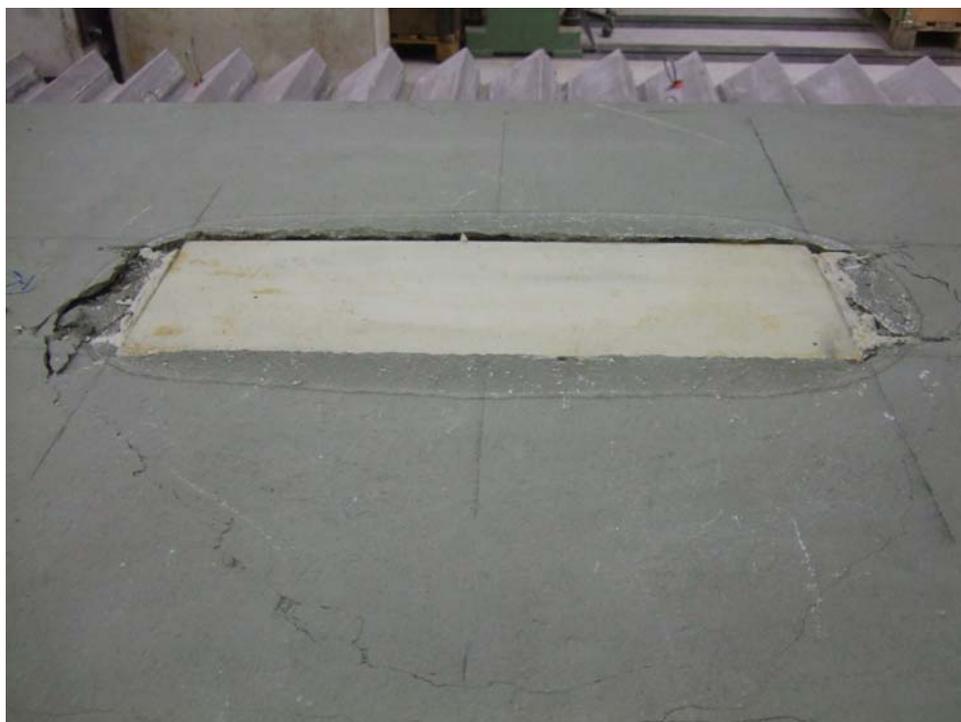
Die Bruchlast beim Prüfkörper Nr. 2 betrug 665 kN. Die ersten Risse wurden bei einer Belastung von 560 kN festgestellt.

Bild 2: Prüfkörper Nr. 2, Draufsicht der zerstörten Abdeckplatte nach Durchführung der Prüfung

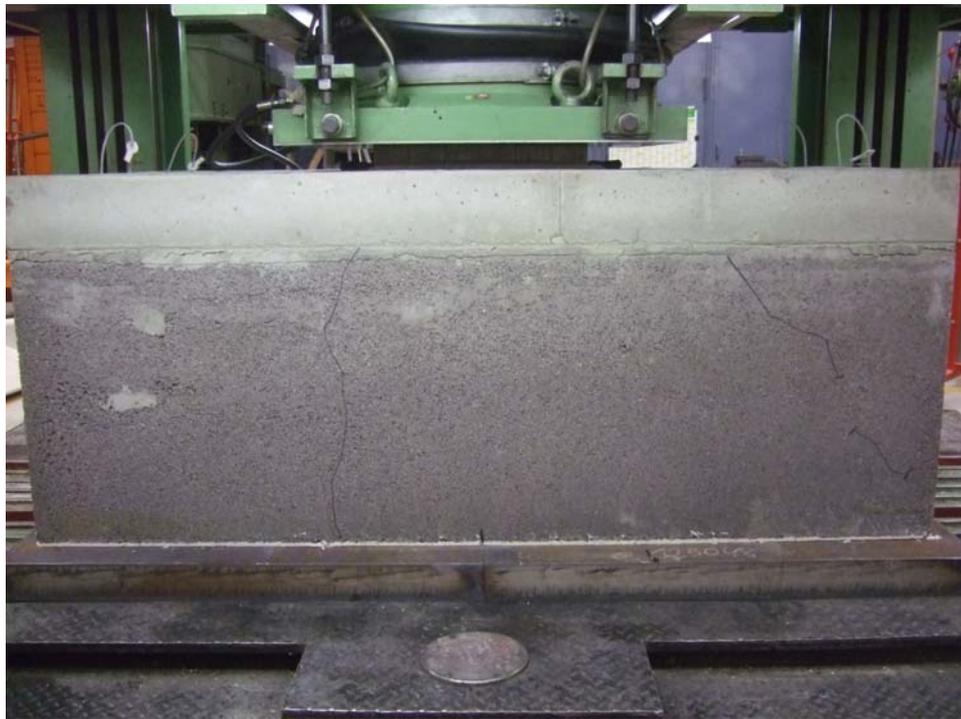
Bild 3: Prüfkörper Nr. 2, Seitenansicht (A) des zerstörten Prüfkörpers nach Durchführung der Prüfung

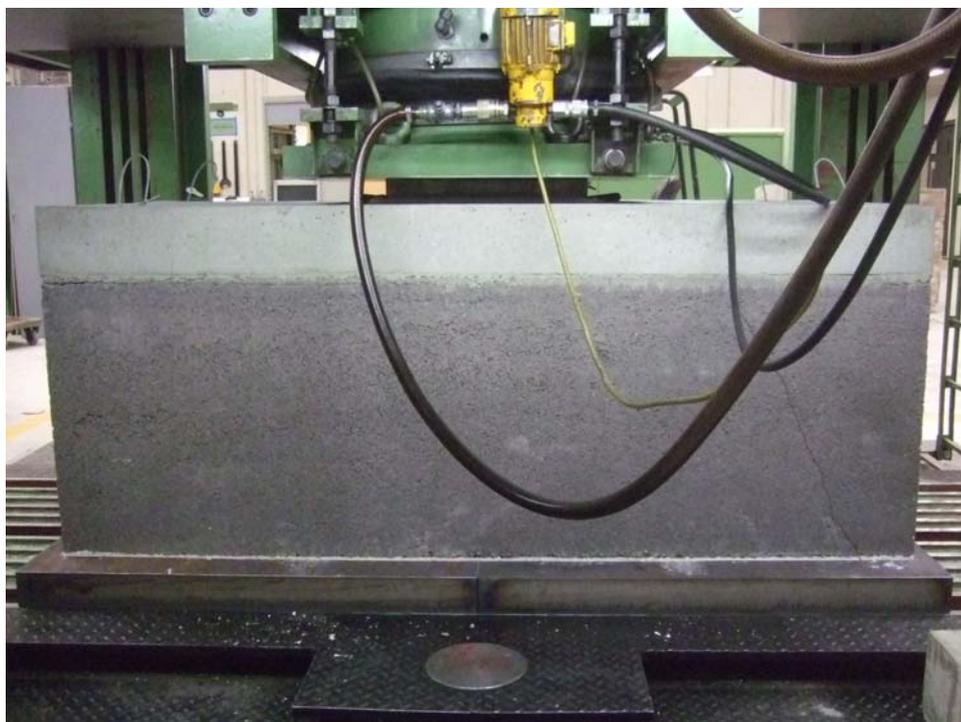
Bild 4: Prüfkörper Nr. 2, Seitenansicht (B) des zerstörten Prüfkörpers nach Durchführung der Prüfung

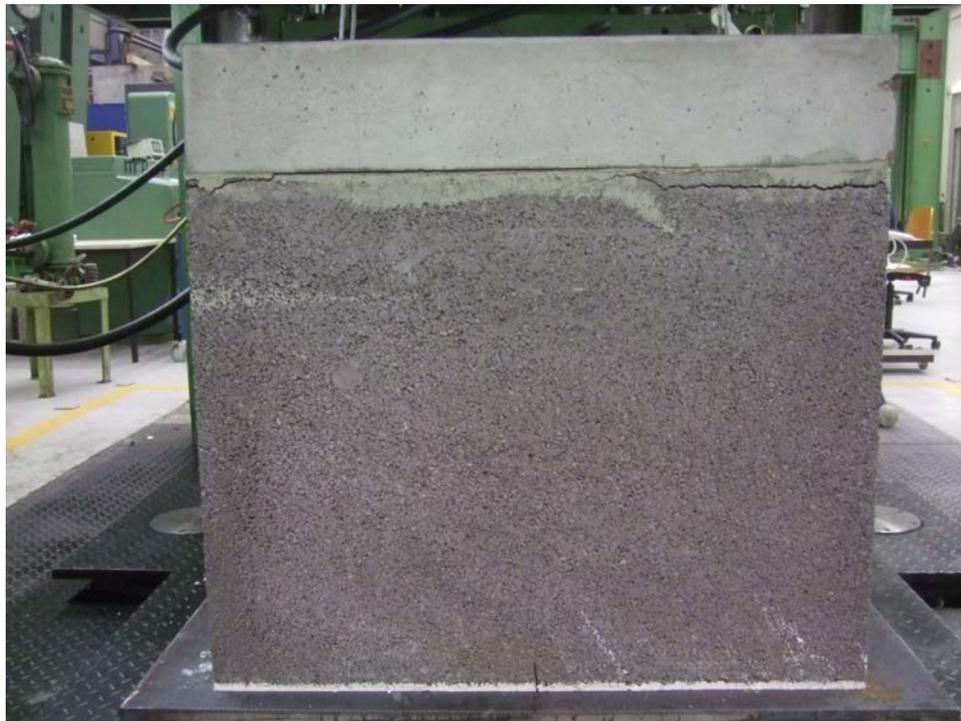
Bild 5: Prüfkörper Nr. 2, Vorderansicht (A) des zerstörten Prüfkörpers nach Durchführung der Prüfung

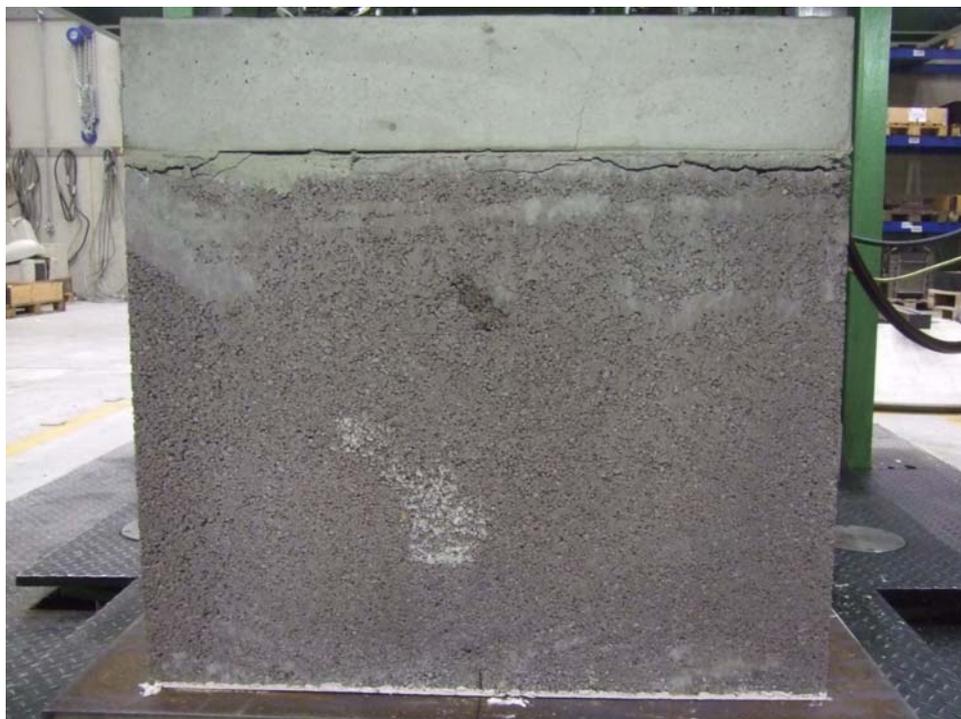
Bild 6: Prüfkörper Nr. 2, Vorderansicht (B) des zerstörten Prüfkörpers nach Durchführung der Prüfung
