## Prüfbericht

Betreff: ***Mall-Cavi-Sickerkammer***  
Tragfähigkeitsnachweis für Schwerlastwagen  
(SLW 60) nach DIN 1072

Berichtsnummer: 10 30 64 0003      Berichtsdatum: 01.02.2010  
Textseiten: 4  
Anlagen: 3

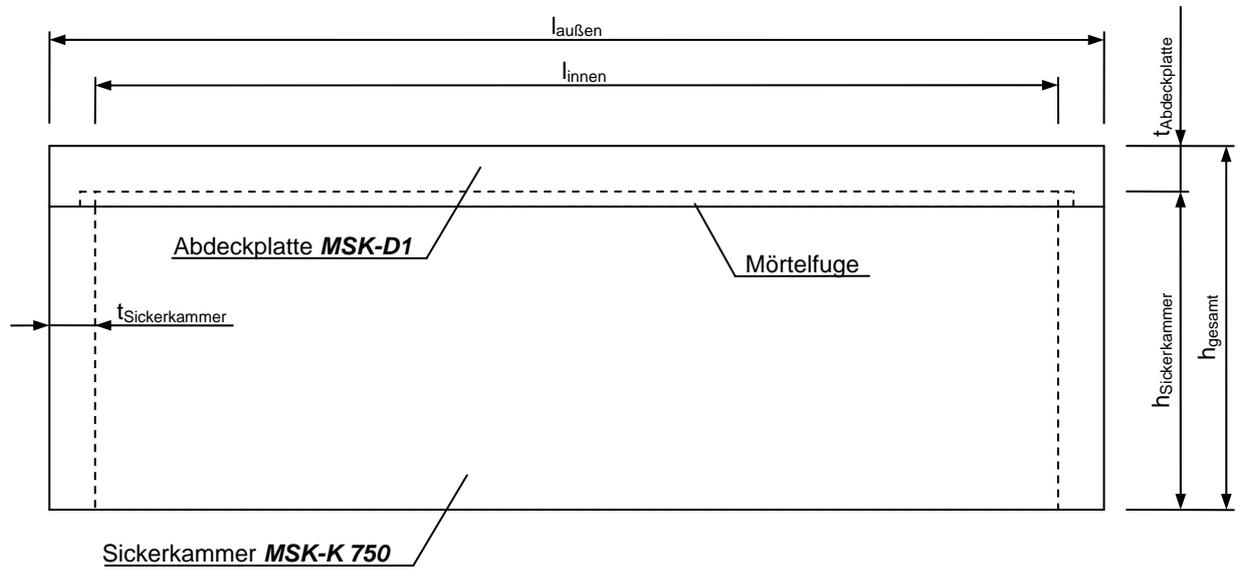
An den gelieferten Regenwassersickersystemen wurden die Abmessungen und die Masse überprüft. (vgl. Anlage 1, Bilder 1 und 2). Die aufgenommenen Werte sind in der Tabelle 2 zusammengestellt.

Bild 1: Seitenansicht **Mall-Cavi-Sickerkammer** (skizzenhafte Darstellung)

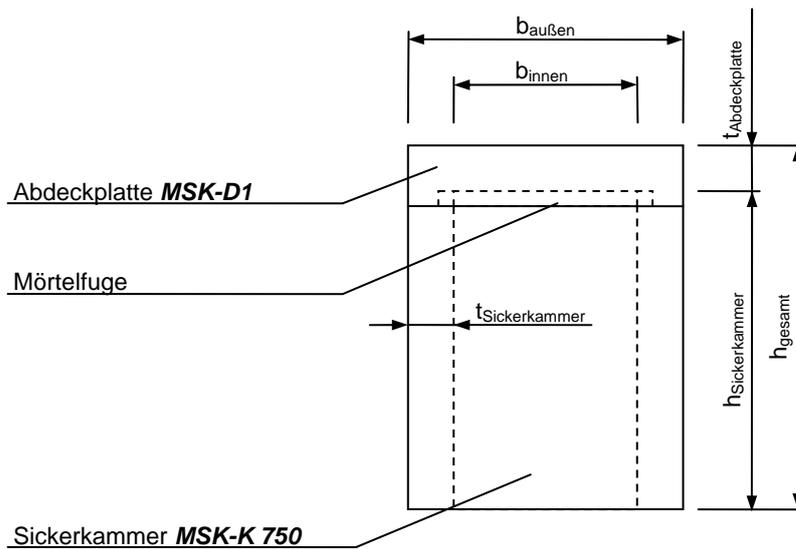
Bild 2: Vorderansicht **Mall-Cavi-Sickerkammer** (skizzenhafte Darstellung)

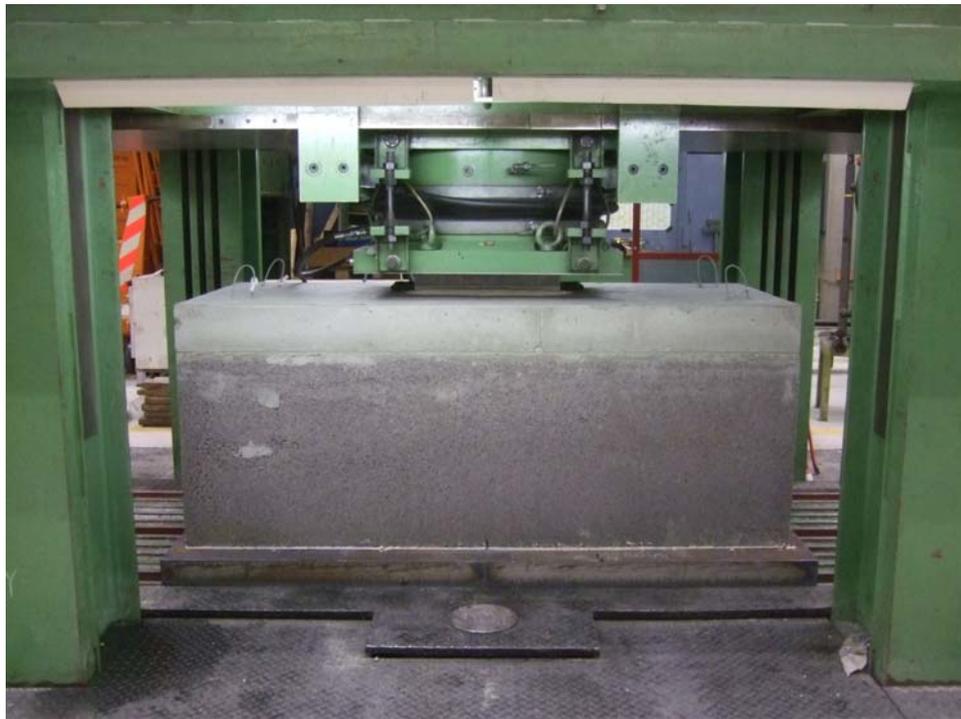
Der Prüfkörper Nr. 2 ist exemplarisch vor und nach Durchführung der Prüfung in der Anlage 3, Bilder 1 bis 6, abgebildet.

Bild 1: Prüfkörper Nr. 2 mit Prüfaufbau vor Durchführung der Prüfung
